M Ě S T S K Ý Ú Ř A D R O S I C E

MR-S 9981/13-OZP/5

PROTOKOL O PROVEDENÍ VODOPRÁVNÍHO DOZORU podle ustanovení § 110 zákona č. 254/2001 Sb., o vodách a o změně některých zákonů (vodní zákon), ve znění pozdějších předpisů (dále jen "vodní zákon")

Místo kontroly: pozemek parc. č. 1207 - k.ú. Říčany u Brna
(výúst' do odvodňovacího zařízení)

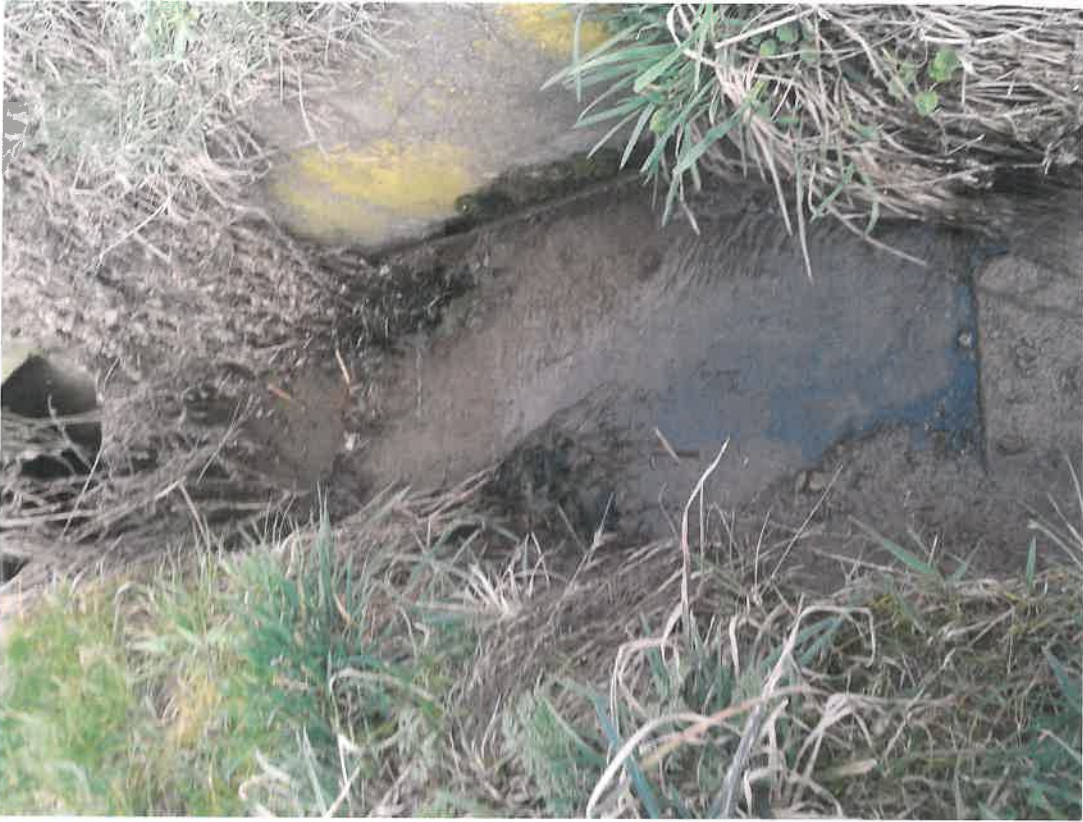
foto1

Obhlídkou dané lokality bylo zjištěno, že v místě vyústění dešťové kanalizace vytéká malé množství vody, která nevykazuje žádné známky znečištění (čirá, bez zápachu) foto 1. Níže po spádnicí byla v odvodňovacím kanálu zjištěna místa, kde se voda zdržuje a nelze vyloučit, že dochází částečně k jejímu přirozenému zahňívání (hnědé až černé zbarvení) foto 5,6. Stopy fekálního či komunálního znečištění nebyly pozorovány a to ani v místě nátoky do Říčanského potoka.

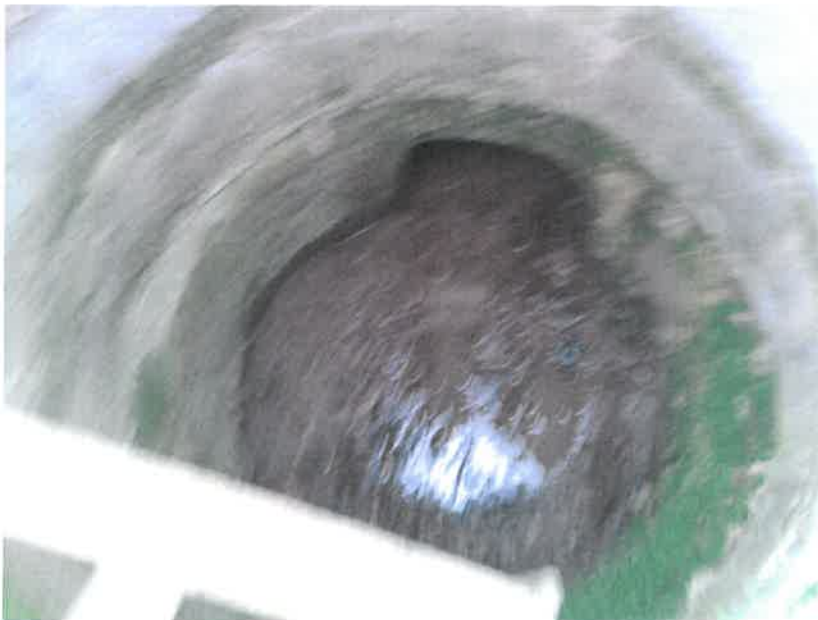
Nad výústí byly zjištěny revizní šachty dešťové kanalizace směřující k sousednímu zemědělskému areálu GenAgro. Ani v nich nebyly zjištěny žádné známky znečištění. foto7

V rámci prevence byl po ukončení šetření upozorněn telefonicky zástupce společnosti GenAgro - p. Kvarda na povinnosti týkající se udržování dešťové kanalizace v řádném stavu a zabezpečení úniku závazných látek z areálu. Vodoprávnímu úřadu bylo sděleno, že jímky v areálu jsou řádně a včas vyváženy, zpevněné plochy z nichž jsou vpusti zaústěny přímo do DK jsou s maximální možnou péčí udržovány v čistém stavu.
