M Ě S T S K Ý Ú Ř A D R O S I C E

MR-S 9981/13-OZP/5

PROTOKOL O PROVEDENÍ VODOPRÁVNÍHO DOZORU podle ustanovení § 110 zákona č. 254/2001 Sb., o vodách a o změně některých zákonů (vodní zákon), ve znění pozdějších předpisů (dále jen "vodní zákon")

Místo kontroly: pozemek parc. č. 1207 - k.ú. Říčany u Brna
(výúst' do odvodňovacího zařízení)

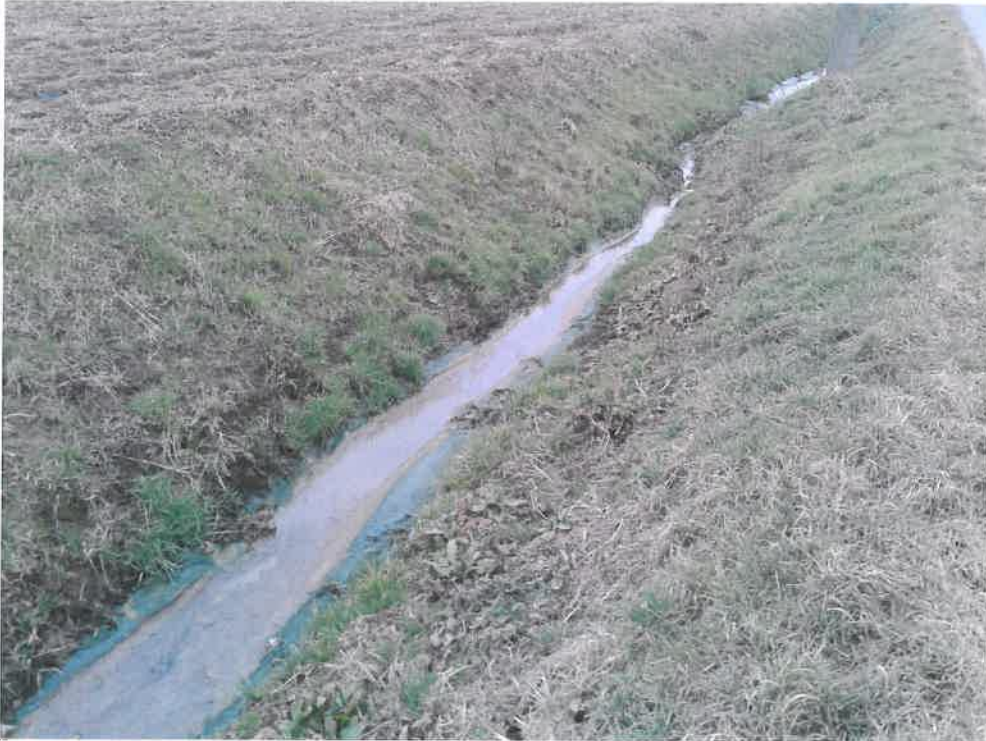
foto1

Obhlídkou dané lokality bylo zjištěno, že v místě vyústění dešťové kanalizace vytéká malé množství vody, která nevykazuje žádné známky znečištění (čirá, bez zápachu) foto 1. Níže po spádnicí byla v odvodňovacím kanálu zjištěna místa, kde se voda zdržuje a nelze vyloučit, že dochází částečně k jejímu přirozenému zahňívání (hnědé až černé zbarvení) foto 5,6. Stopy fekálního či komunálního znečištění nebyly pozorovány a to ani v místě nátoky do Říčanského potoka.

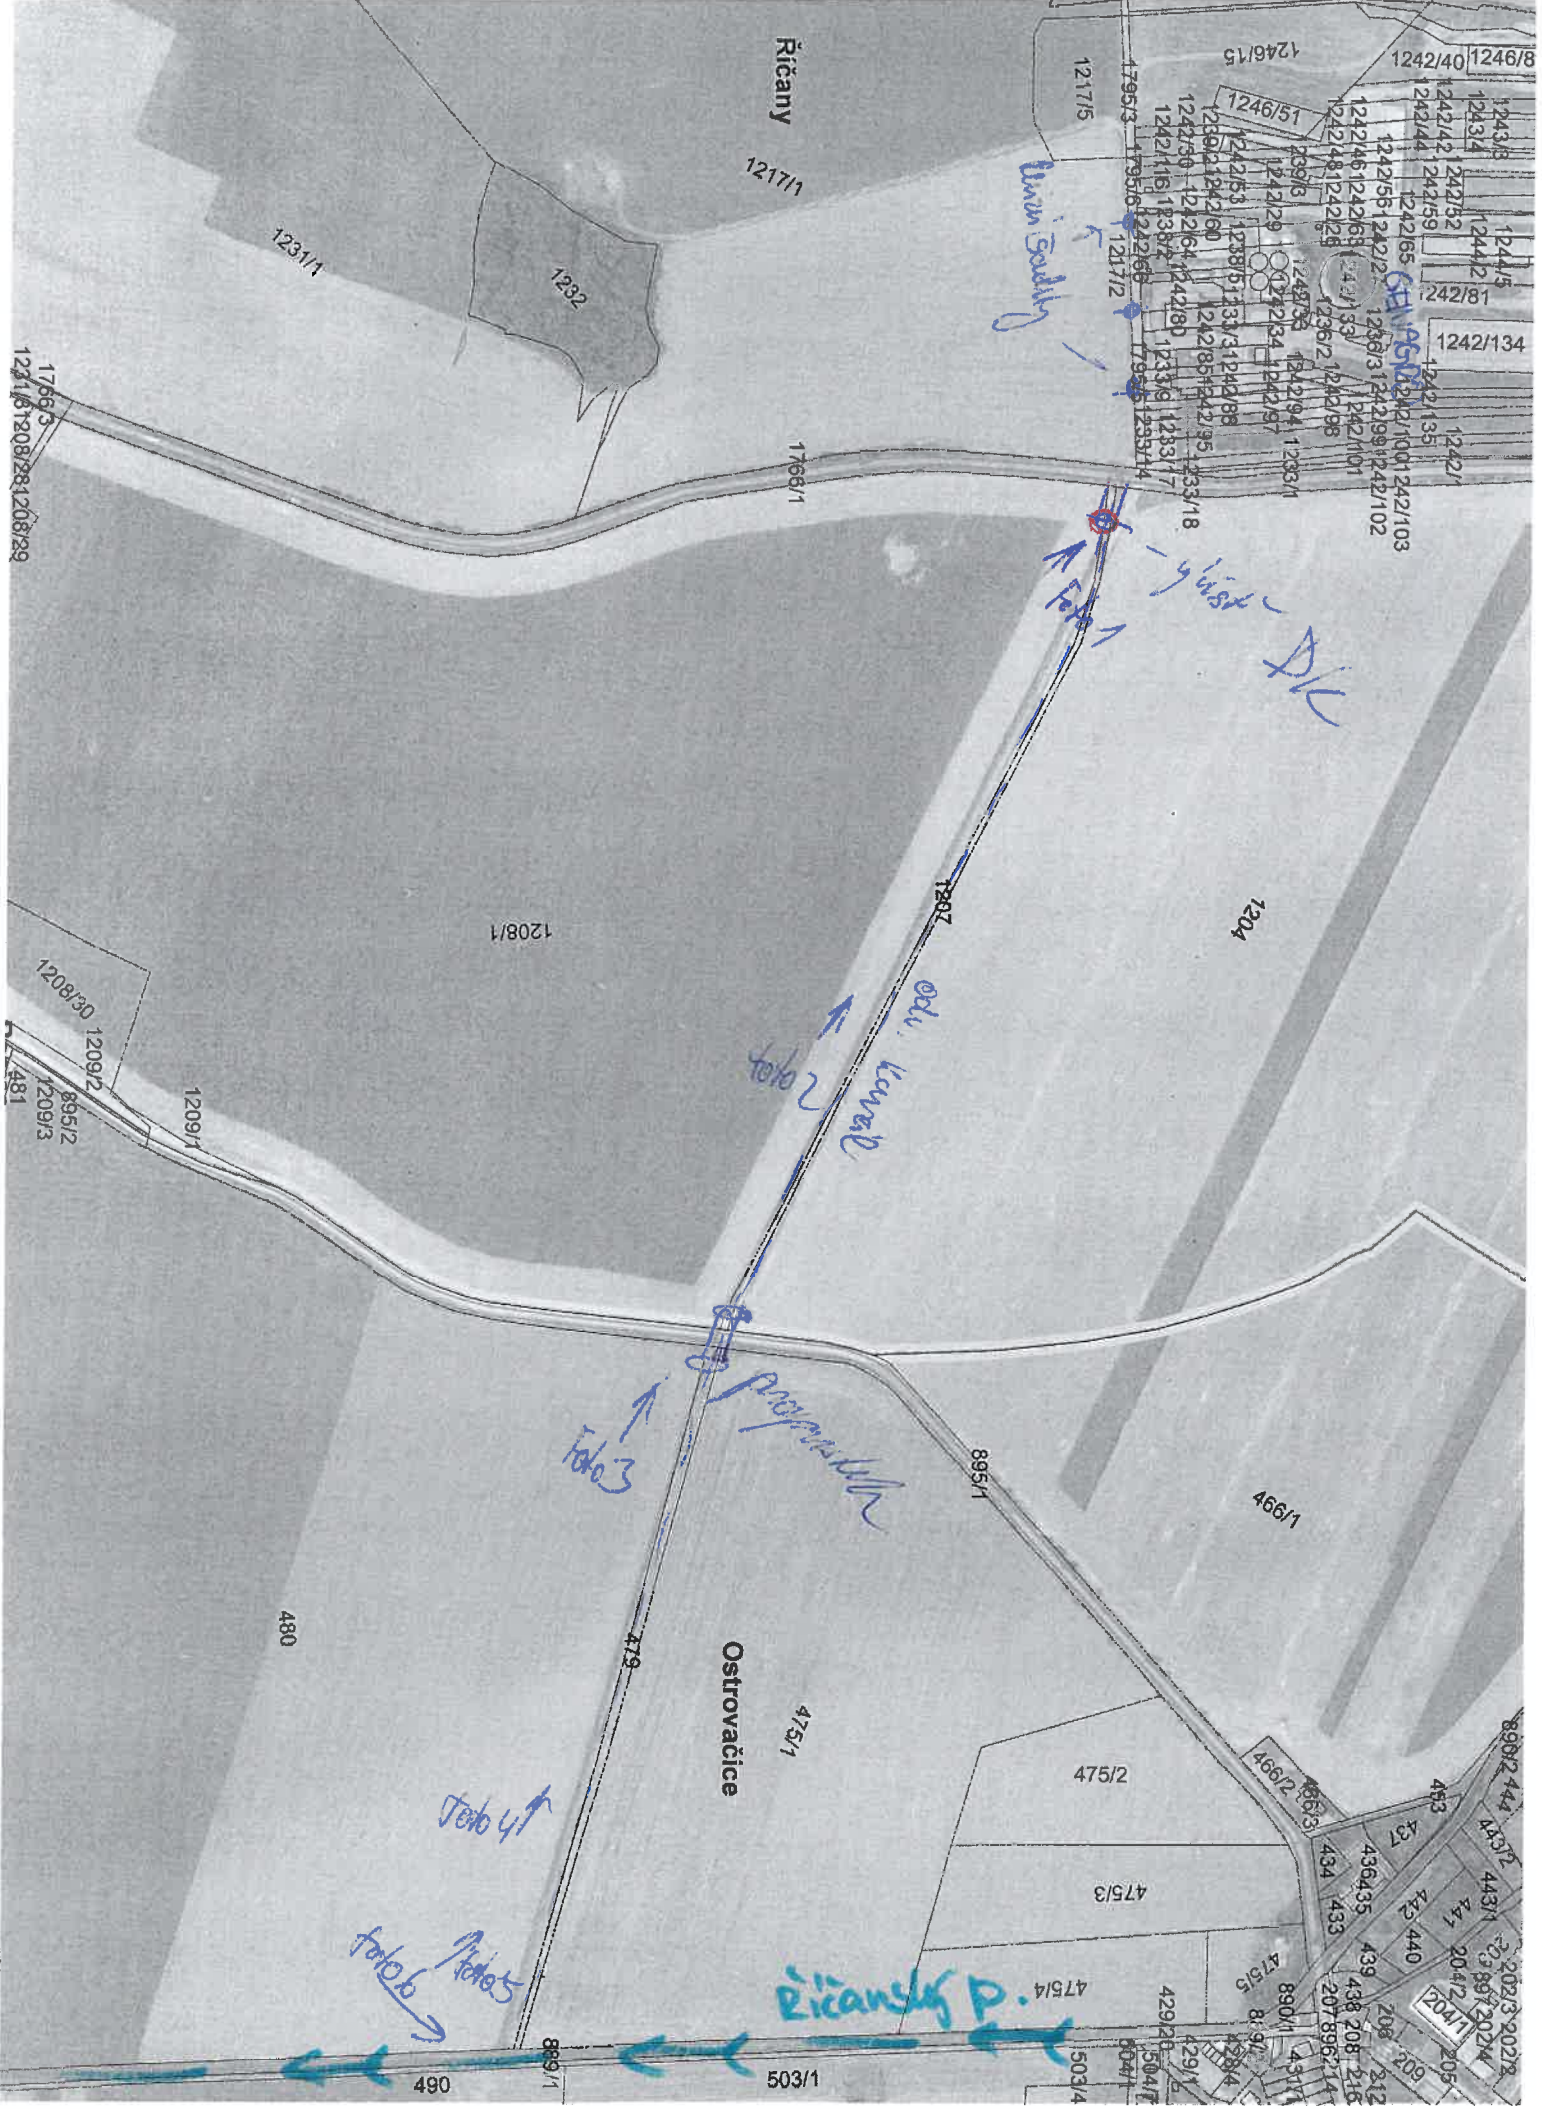
Nad výústí byly zjištěny revizní šachty dešťové kanalizace směřující k sousednímu zemědělskému areálu GenAgro. Ani v nich nebyly zjištěny žádné známky znečištění. foto7
